Studio delle problematiche idrogeologiche del Centro Storico di Lanciano

RISULTATI FASE 2

Prof. Nicola Sciarra
PhD Massimo Mangifesta
Università di Chieti-Pescara

Lanciano - 26 maggio 2021

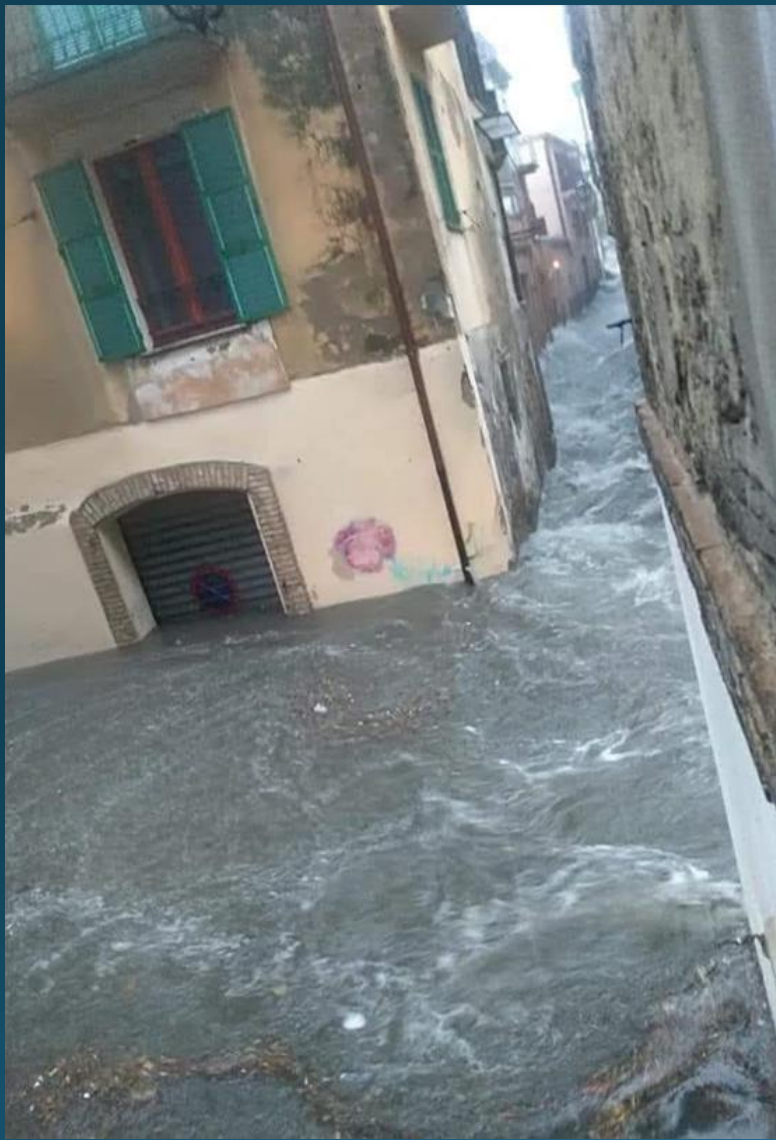
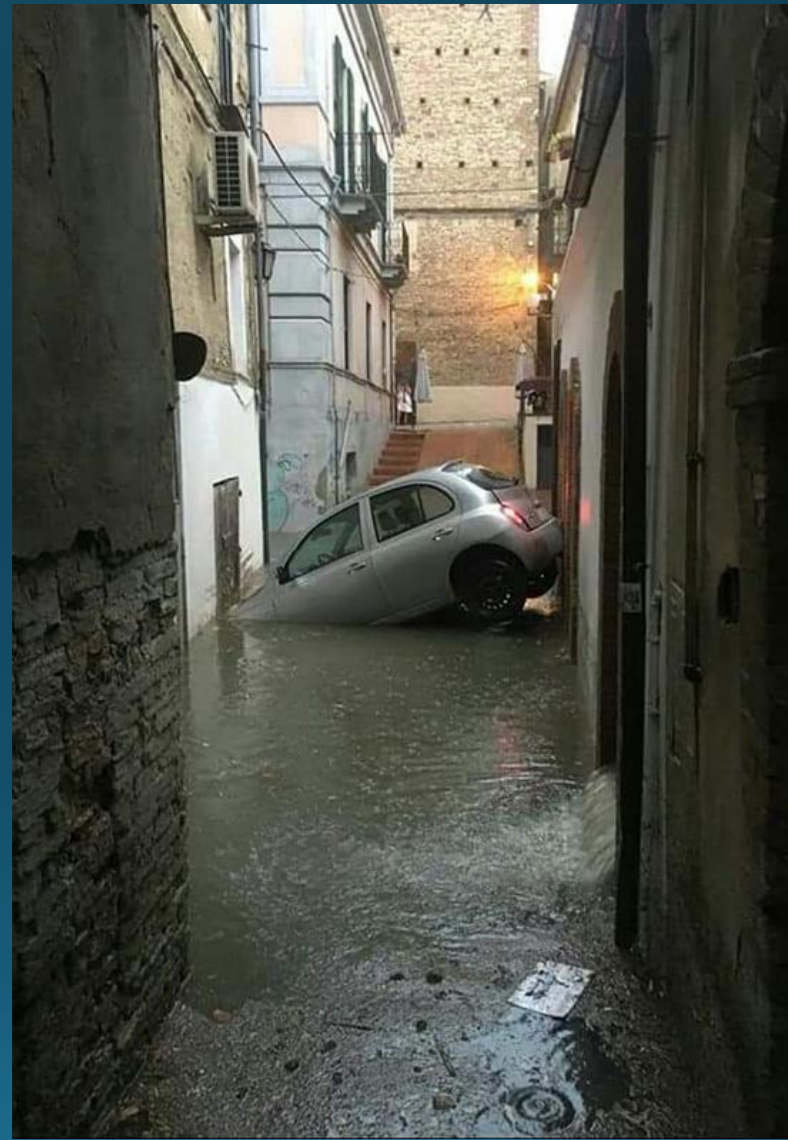
Immagini degli effetti devastanti degli eventi di allagamento

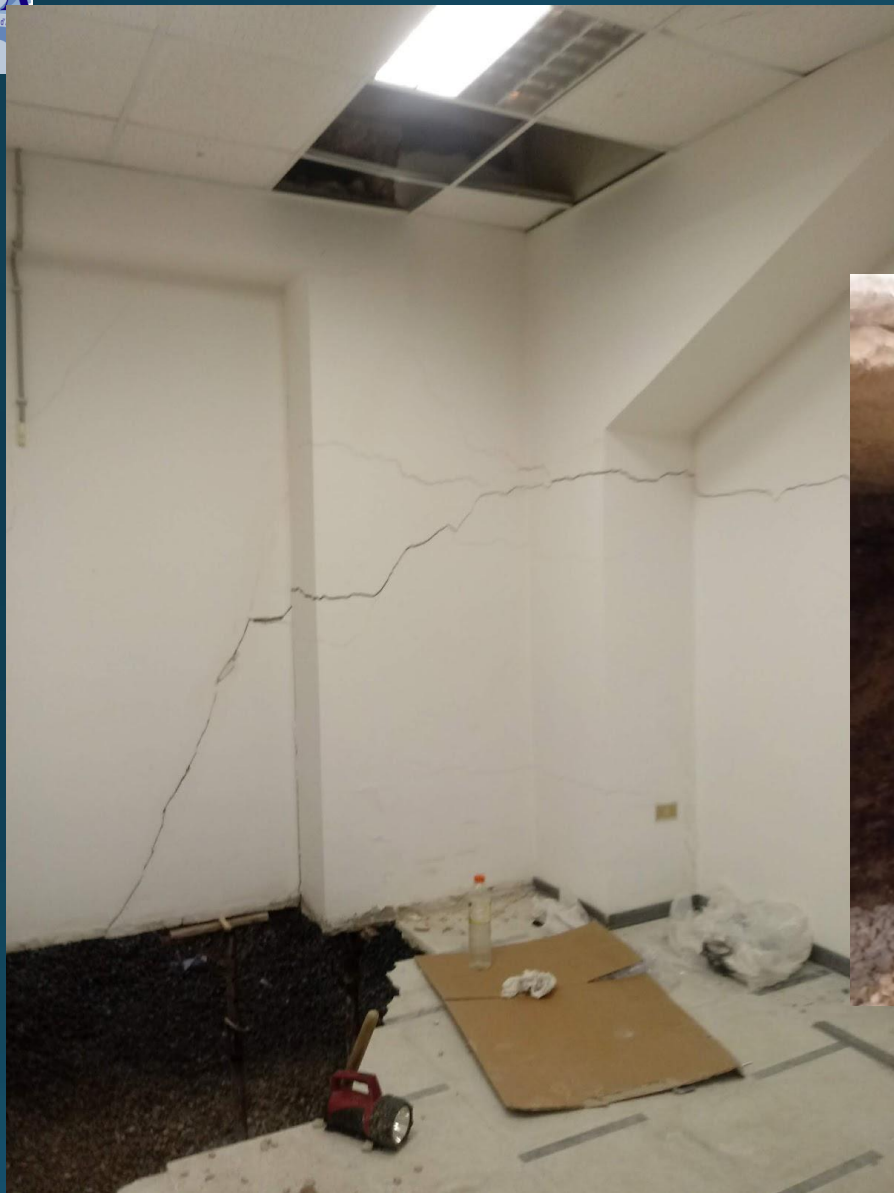
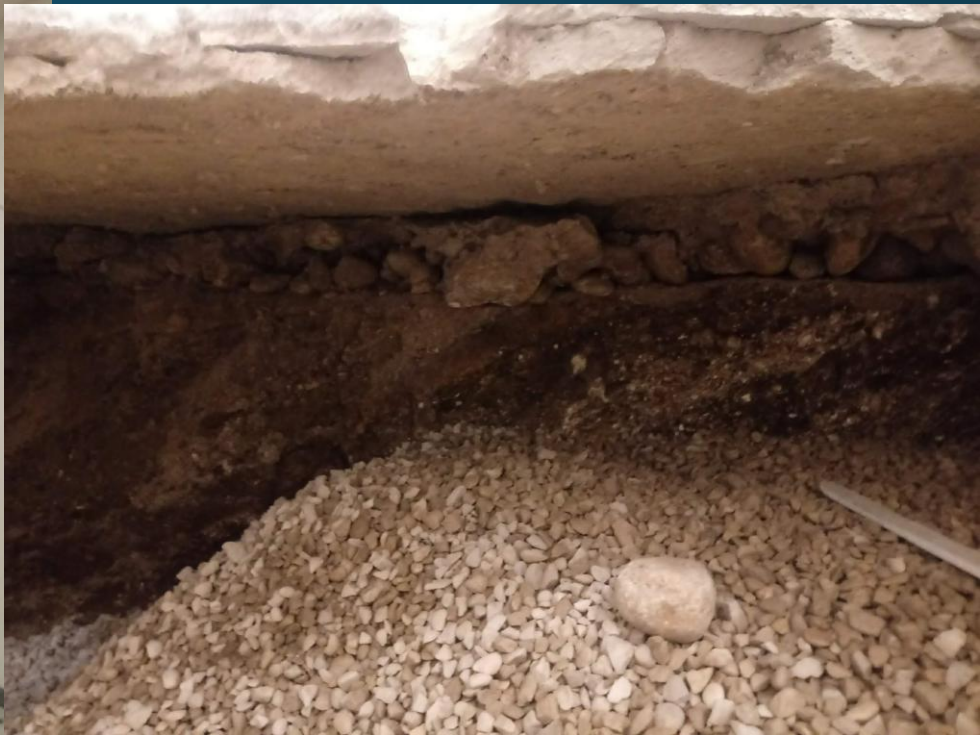
Particolari delle lesioni e dei dissesti di un fabbricato di Corso Trento e Trieste

Ciò favorisce l'insorgere di moti di filtrazione interni che creano condizioni di dilavamento e trasporto dei materiali fini, creando ulteriori vuoti all'interno dei terreni di riporto. Da qui i fenomeni di sifonamento lamentati sul piano fondale di alcuni edifici di Corso Trento e Trieste.

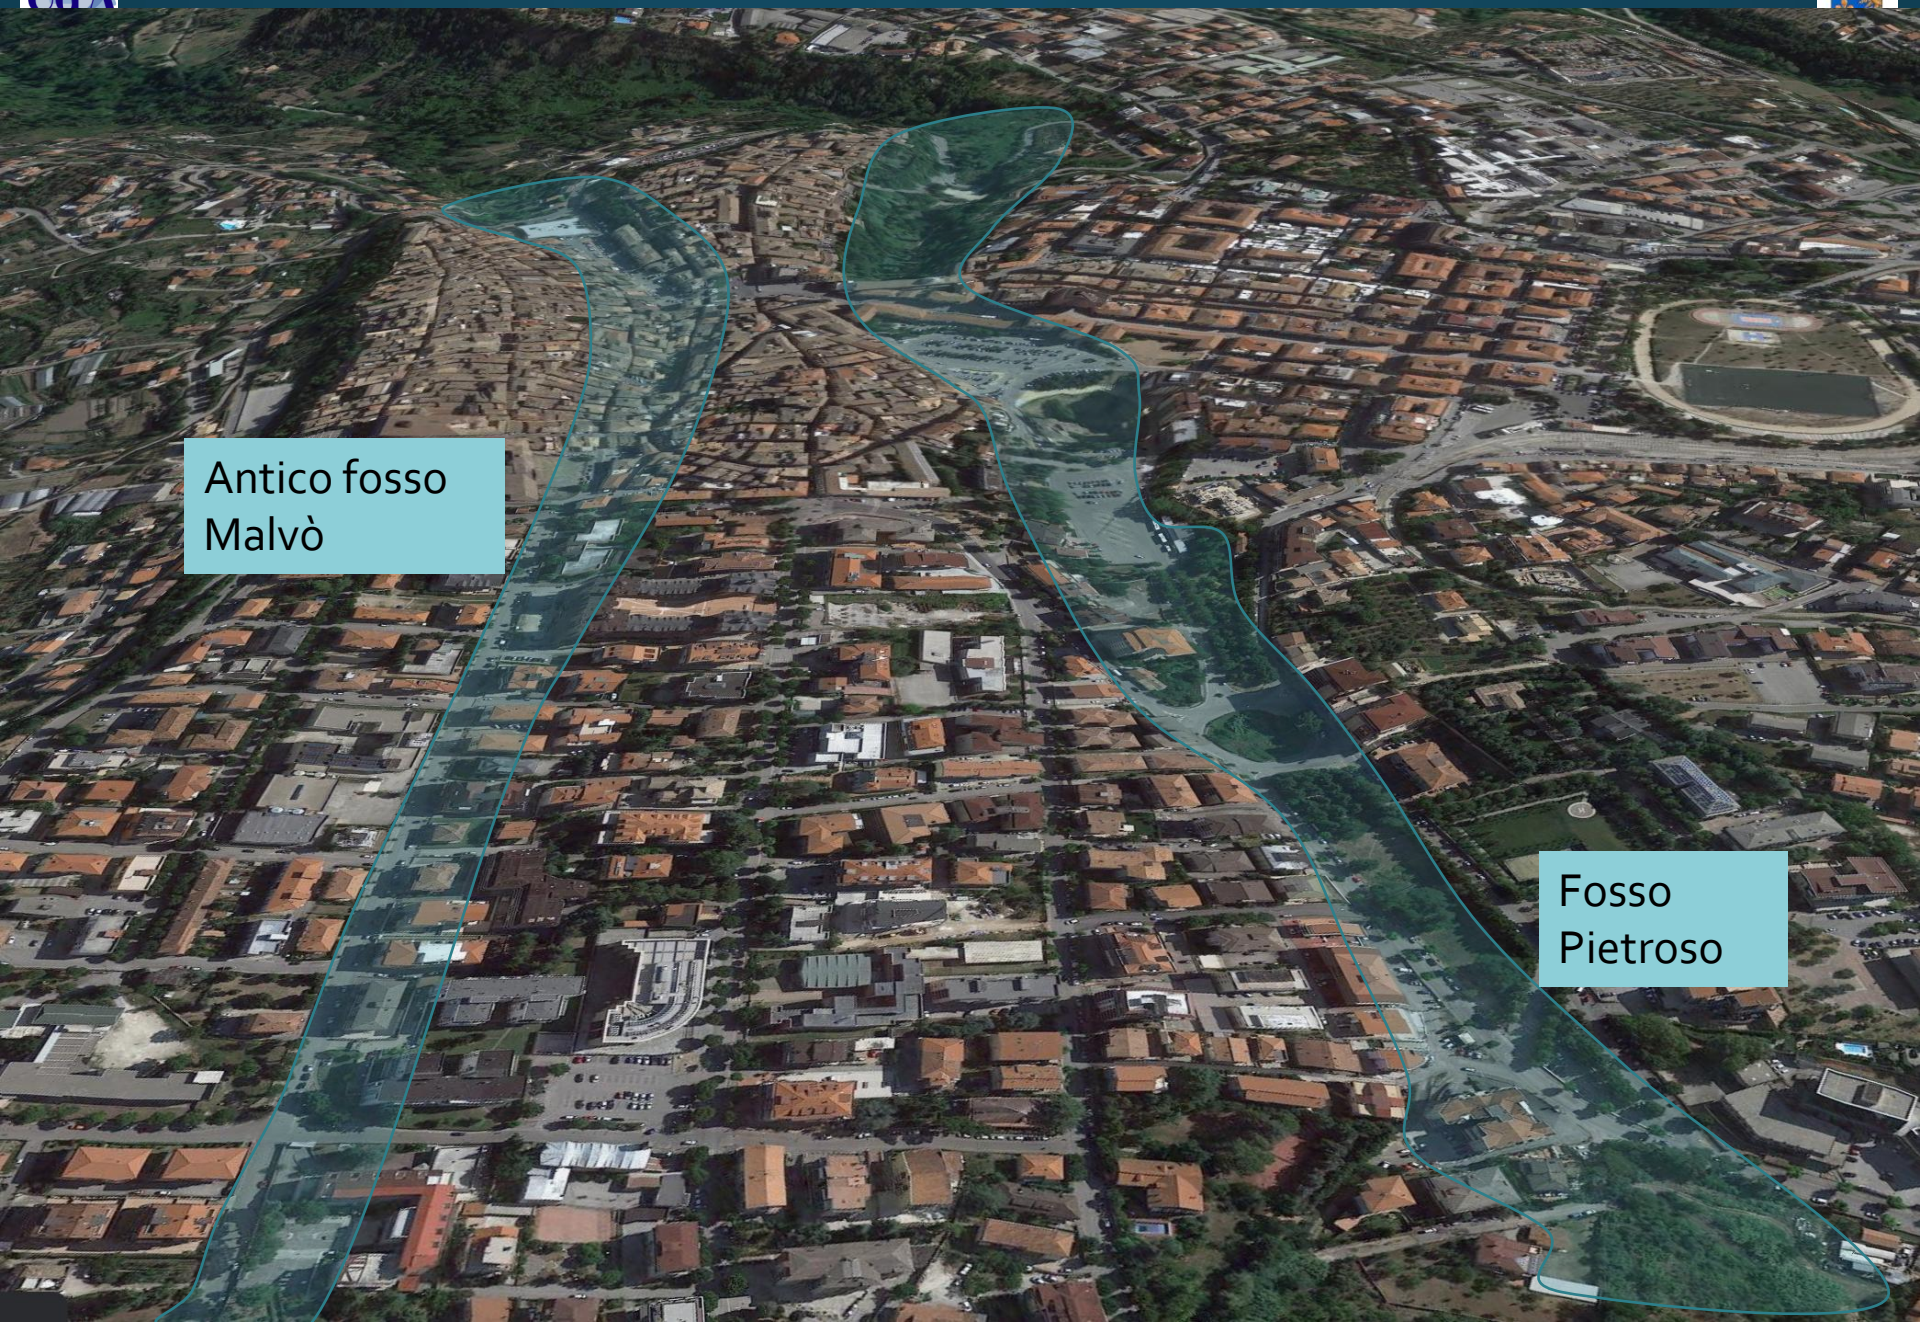
Antico fosso
Malvò

Fosso
Pietroso

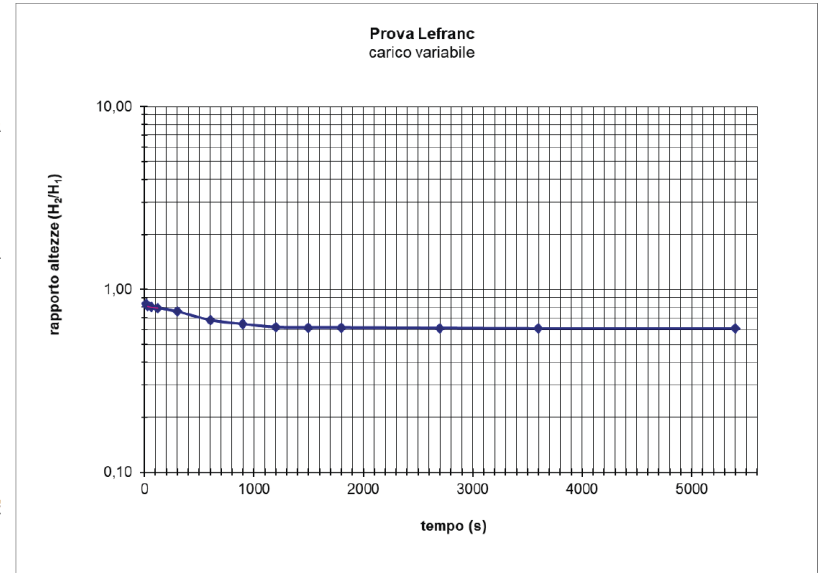
GRAFICO TEMPI - ABBASSAMENTI

Prova	1
Profondità fondo foro (m dal p.c.)	9,00
Profondità rivestimento (m dal p.c.)	8,50
Altezza del T.T. di rivestimento (m dal p.c.)	0,9
Livello falda (m dal p.c.)	2,25
Spessore del tratto di prova (cm)	50
Diametro del tratto di prova (cm)	12,7
Area di base della tasca filtrante (cm ²)	126,7
Coefficiente di forma	190,2

Tempo maggiormente indicativo per calcolare K medio
 Tempo min (sec): 240
 Tempo max (sec): 1800

K medio (cm/sec): 1,27E-03

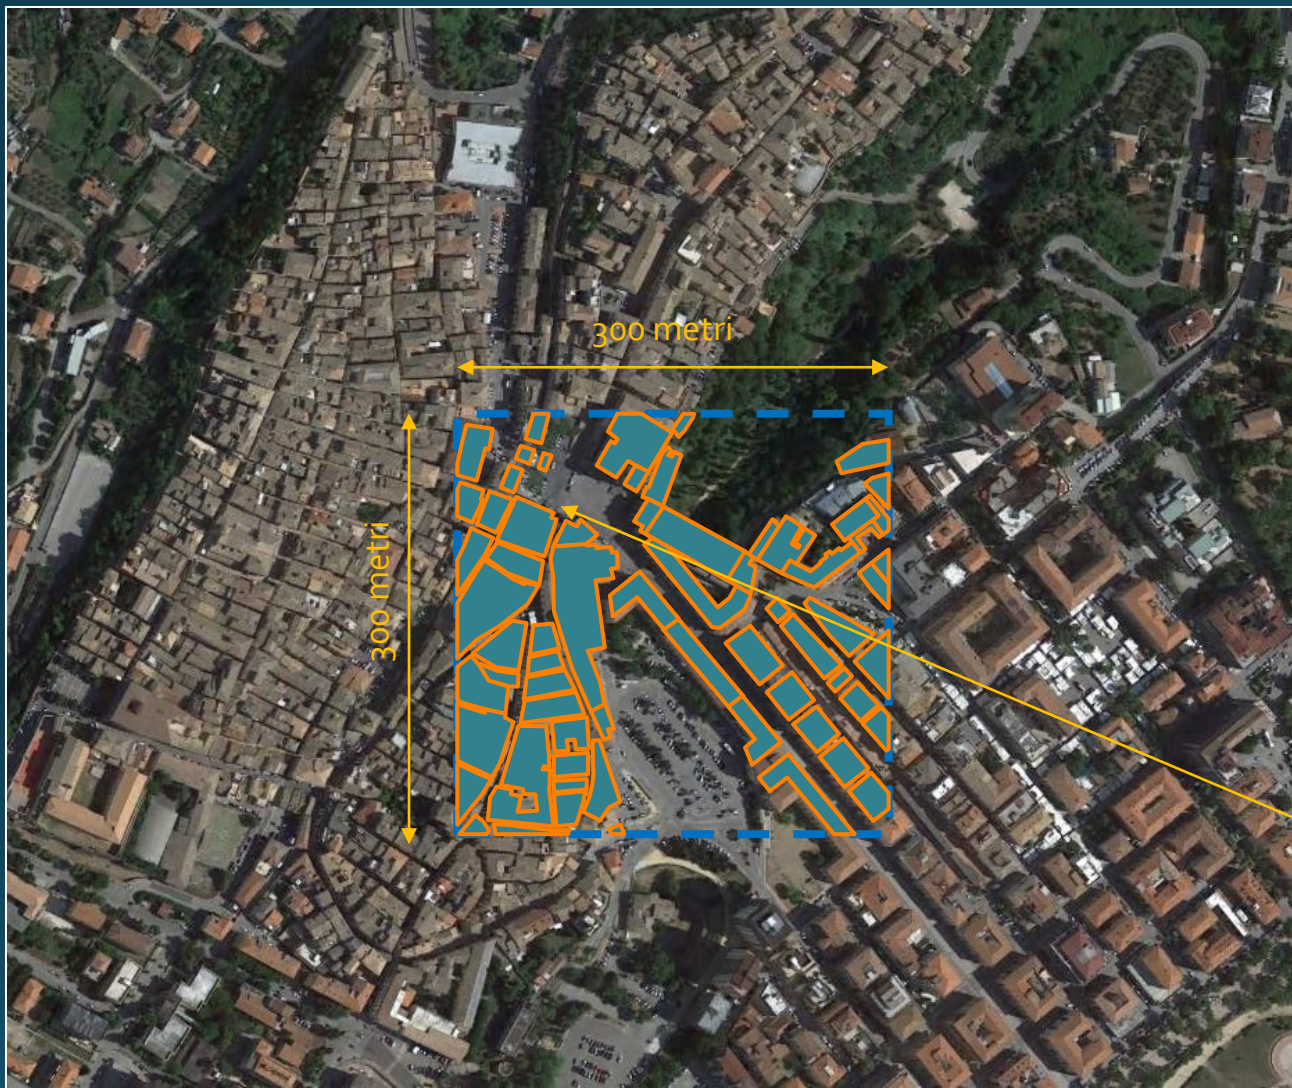
Target: Fosso Pietroso, Piazza Pietrosa, Ponte di Diocleziano

Fase: Individuazione edificato

L'edificato è attribuibile alla parte più antica della città. Comprende parte della Lanciano Vecchio, Corso Trento e Trieste e fosso Pietroso (ormai parcheggio).

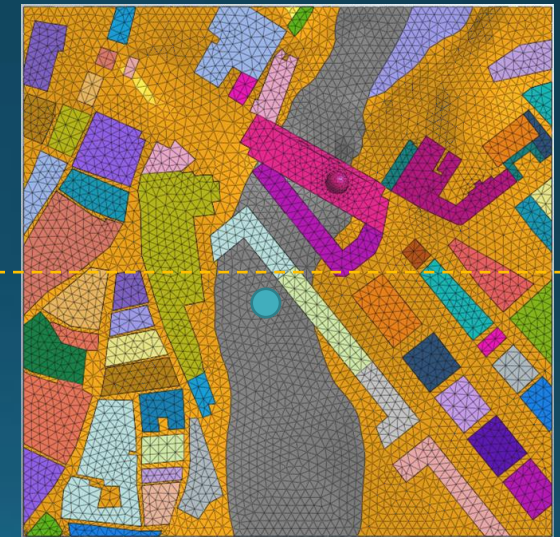
● Posizione indicativa sondaggio (Fonte: Geol. Luigi Carabba)

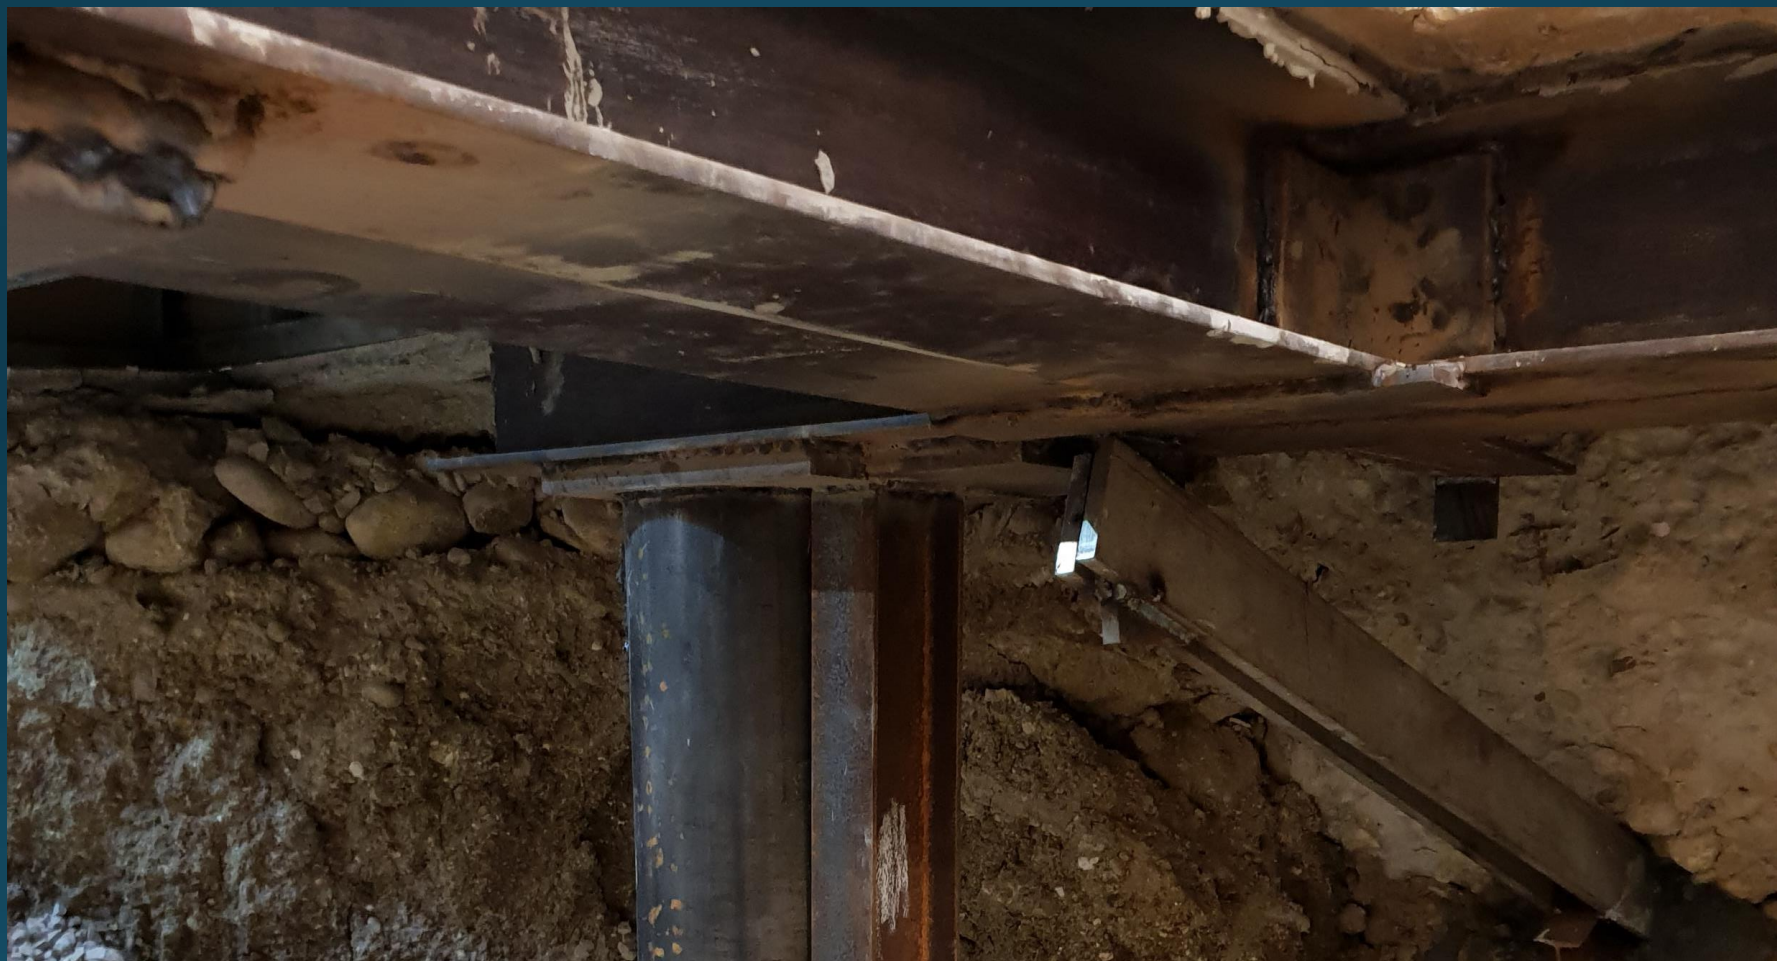
Opere di sottofondazione fabbricati Corso Trento e Trieste
(immagine fornita dal dott. Geol. Luigi Carabba)

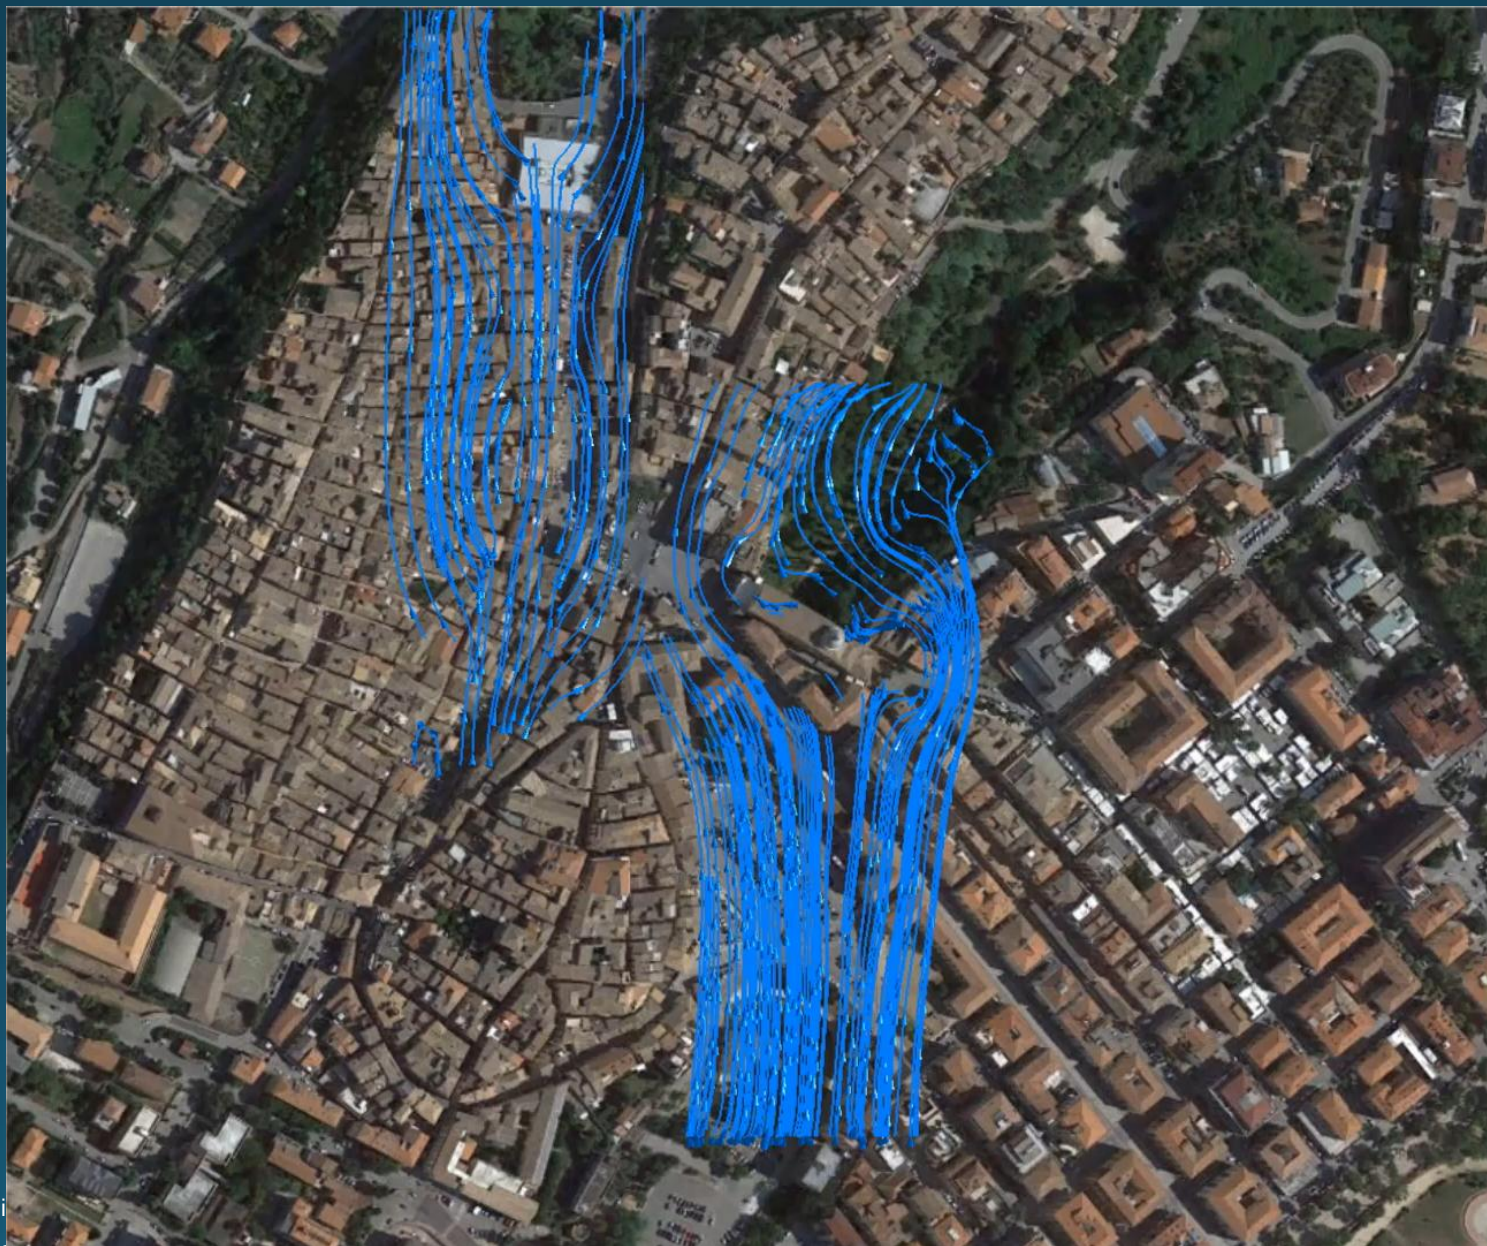
Flusso idrico
Fosso Malvò

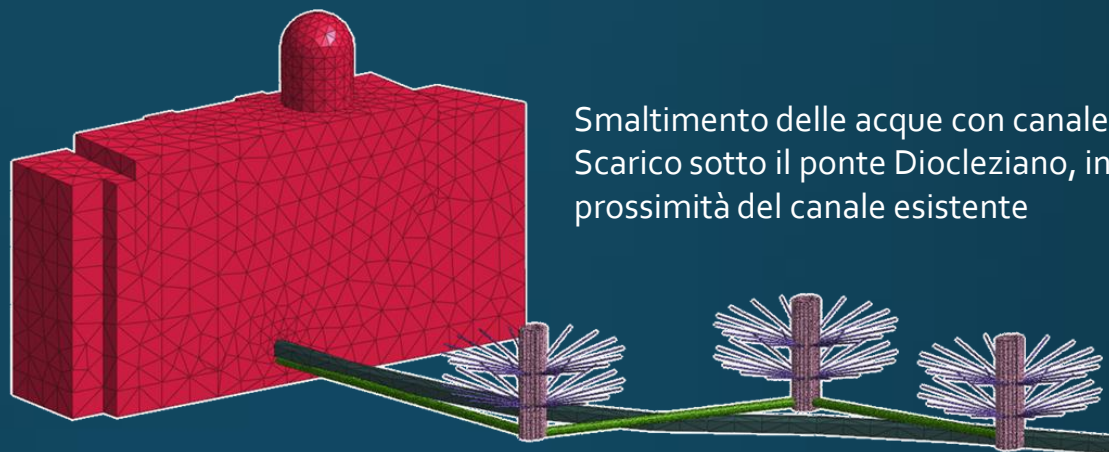
Smaltimento delle acque con canale di Scarico sotto il ponte Diocleziano, in prossimità del canale esistente

Pozzi di raccolta realizzati con pali secanti e rivestimento interno con parete di calcestruzzo.

Dreni sub-orizzontali a raggiera disposti su due livelli.

Canale di collegamento per lo smaltimento delle acque
